## Energieausweis 2008

Zweifamilienhaus Sankt- Augustin

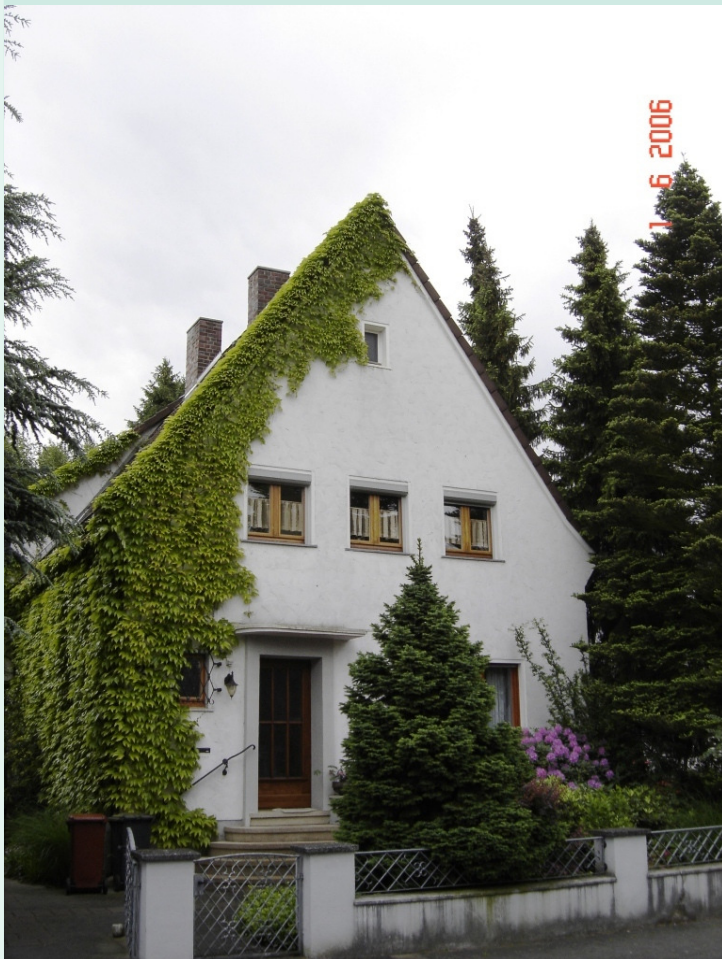
Straßenansicht vor der Sanierung

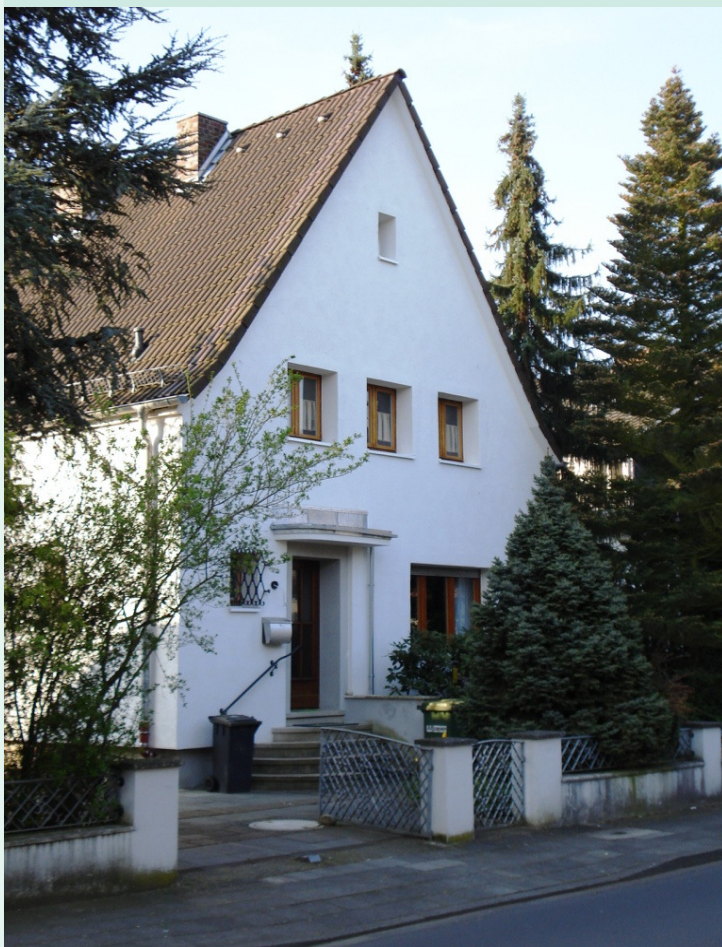
Straßenansicht nach der Sanierung

mit Wärmedämmverbund-System, Dämmstoff: Holzfaserdämmplatten mit der Wärmeleitfähigkeit 0,040 W/mK in einer Dämmstärke von 14,0 cm,  
Dämmung der Fensterleibungen in 4,0 cm

Verbesserung des U-Wertes von 1,34 W/m<sup>2</sup>K auf 0,26 W/m<sup>2</sup>K
