## Projektbeispiel

### Köln – Dünnwald 2005 – Dachausbau mit Neuerstellung von zwei Dachaufbauten auf einem Einfamilien-Reihenhaus

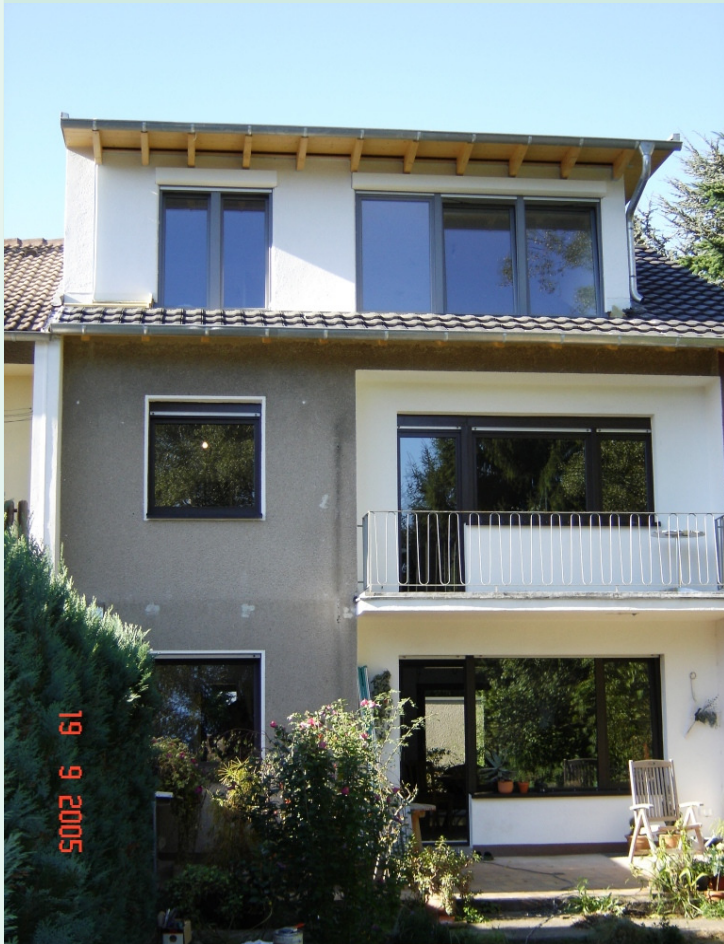
Neu erstellte Gaube

Die beiden Dachaufbauten wurden von uns als Holzkonstruktionen errichtet und mit Isofloc-Zellulosedämmstoff gedämmt. Außenseitig sind die Gaubenwangen mit Holzfaserdämmplatten gedämmt und dann verputzt. Das vorhandene Satteldach wurde in diesem Zuge erneuert und gedämmt.

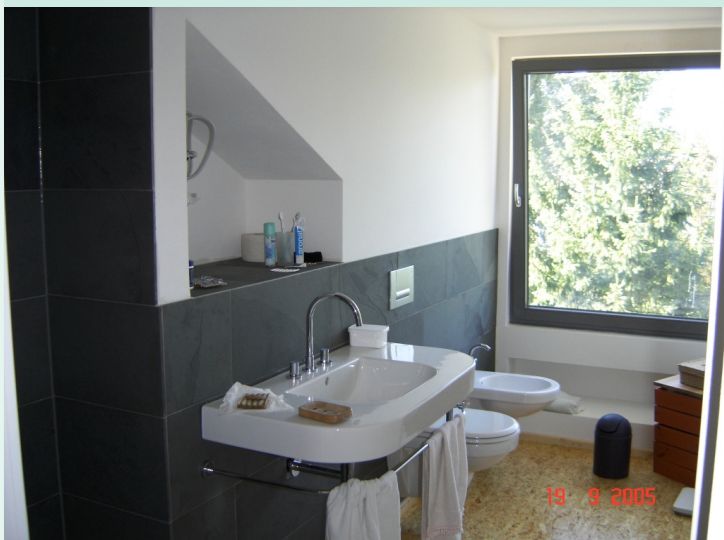
Bad in der Gaube
